1085RBN2035 Guarnición

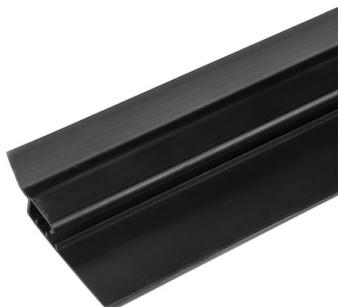
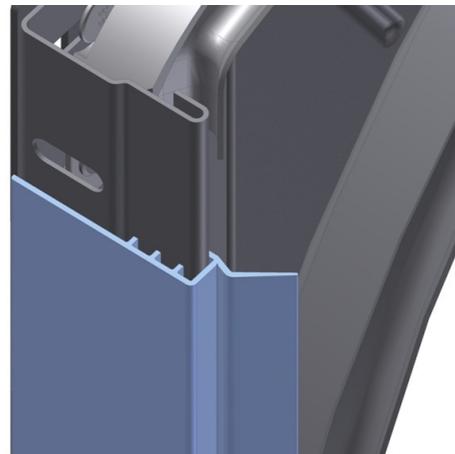
| - Descripción | : Combina 2 funciones: Puente térmico entre el muro y el ángulo vertical. Puede ser utilizado para construir un marco con ángulos (915VB, RXV, RSV) y travesaño horizontal (915VR) parcialmente dentro de la luz de la puerta. Más flexibilidad en la instalación tanto en ancho como en alto. |
