1085RBN2285 Guarnición

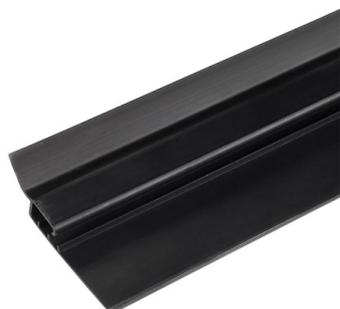
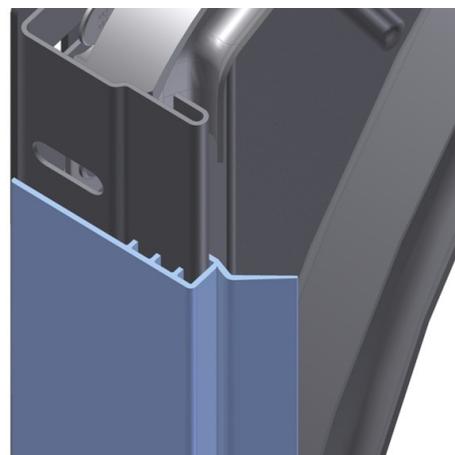
Imágenes:

| - Descripción | : Combina 2 funciones: Puente térmico entre el muro y el ángulo vertical. Puede ser utilizado para construir un marco con ángulos (915VB, RXV, RSV) y travesaño horizontal (915VR) parcialmente dentro de la luz de la puerta. Más flexibilidad en la instalación tanto en ancho como en alto. |
